UN VIAGGIO... A CAPONORD

Analisi delle usure riscontrate sul propulsore di una Aprilia ETV 1000 Caponord che ha raggiunto la lodevole percorrenza di 80000 km

Testi e foto: Daniele Dimiccoli

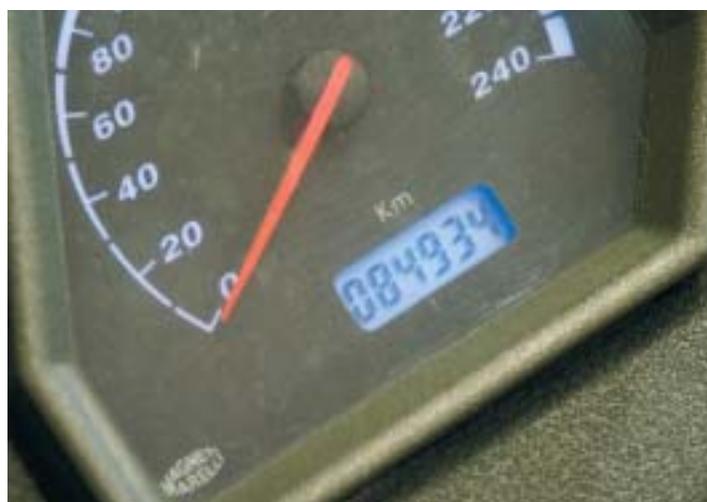
L'odometro digitale non mente, ma sono sicuramente pochi quelli che arrivano ad una cifra tanto elevata.

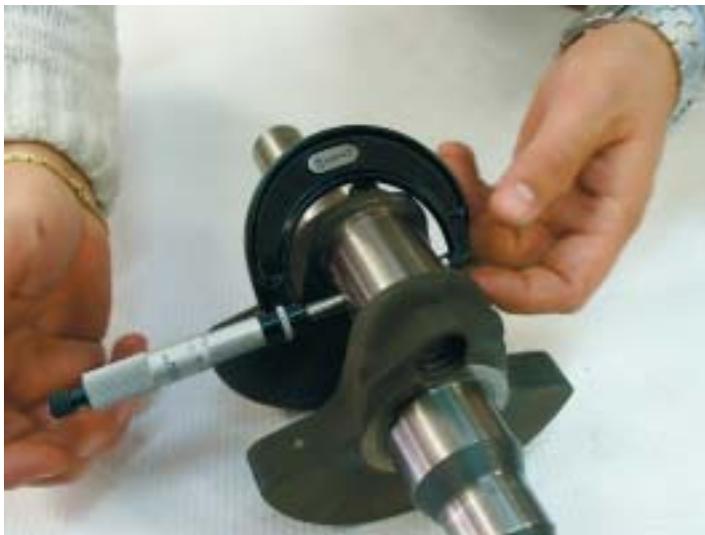
metro nominale di 42 mm prevede, come limite massimo di usura, un diametro pari a 41.980 mm. Il minor diametro riscontrato è risultato essere 41.981 mm, che, sebbene di un solo millesimo, rientrava nelle tolleranze di usura previste.

Il diametro del perno di biella è stato misurato numerose volte su più punti. Questa è una zona in cui l'usura è maggiore.

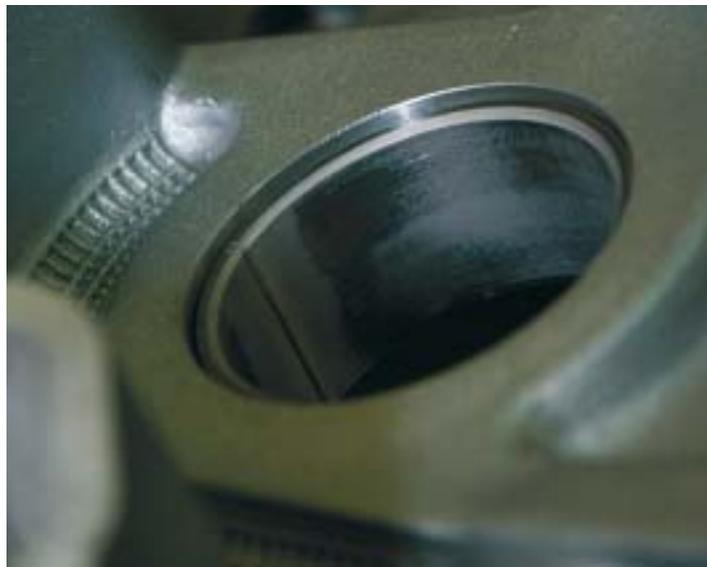
Come è possibile osservare nell'immagine, una delle bronzine di banco presenta zone di usura visibili ad occhio nudo.

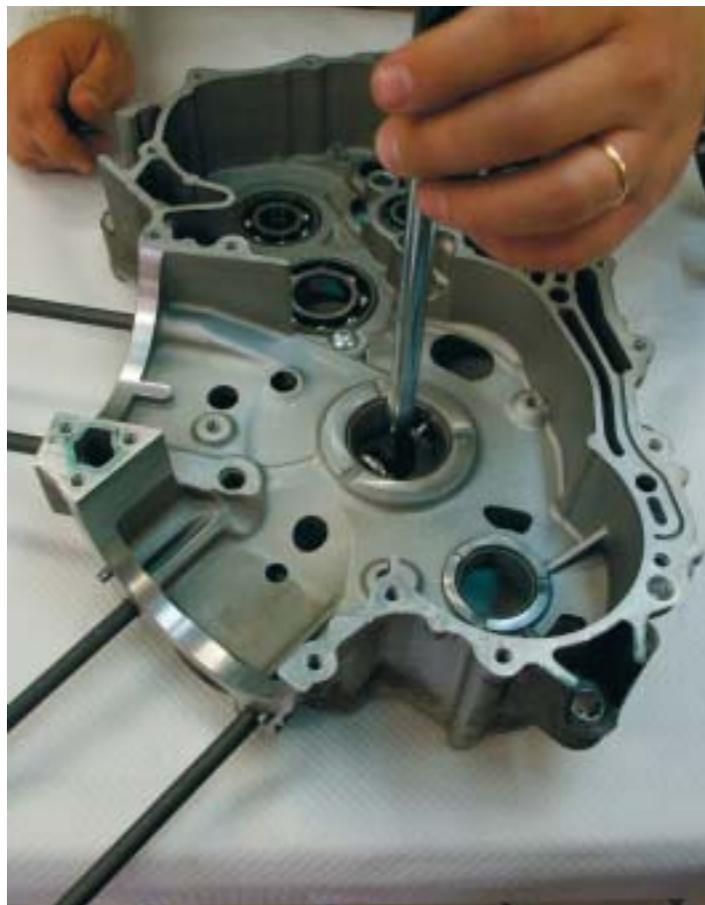
Anche le bronzine di banco hanno subito numerosissime misurazioni atte ad individuare eventuali usure anomale, segno di flessioni indesiderate dell'albero motore.

Le bronzine di banco sono state più fortunate. Il massimo diametro ammesso per questi componenti è pari a 46.035 mm. Per la bronzina lato volano è stato misurato un diametro di 46.004 mm in direzione dell'asse cilindro 2, mentre sono stati misurati 46.013 mm in direzione dell'asse cilindro 1. Valori di usura poco dissimili sono stati riscontrati anche sulla bronzina di banco lato frizione (lato destro del carter). I diametri misurati sono compresi tra 46.004 mm e 46.014 mm. I perni di banco a loro volta sono arrivati

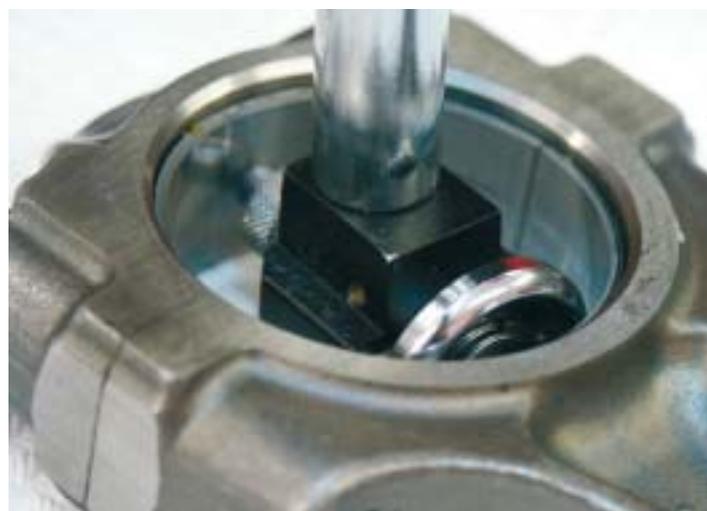
L'alesametro nelle mano di Fiorenzo permette il rilevamento del diametro della bronzina di biella. Questo componente è stato l'unico a oltrepassare il limite di usura imposto dalla Casa madre.

Ma torniamo al nostro perno di biella. La bronzina montata nella testa di biella, è stata sottoposta a tre misurazioni, di cui una lungo l'asse verticale ed altre due sfalsate di 60° in modo da visualizzare gli effetti delle interazioni fra i due cilindri. Per entrambe le bronzine (primo e secondo cilindro) il limite massimo di usura era pari a +0.070 mm oltre il diametro nominale.

Nonostante le misurazioni eseguite abbiano messo in luce un'usura di +0.040 mm lungo l'asse della biella, il limite è stato raggiunto, sulle bronzine di entrambe le bielle, in corrispondenza delle altre due direzioni a 60° dall'asse di biella. Ciò suggerisce che a causare l'usura della bronzina non siano tanto gli sforzi verticali derivanti dalla combustione, ma le forze d'inerzia che la biella presenta durante il suo moto rototraslativo. Non a caso le maggiori usure riscontrate sulla biel-

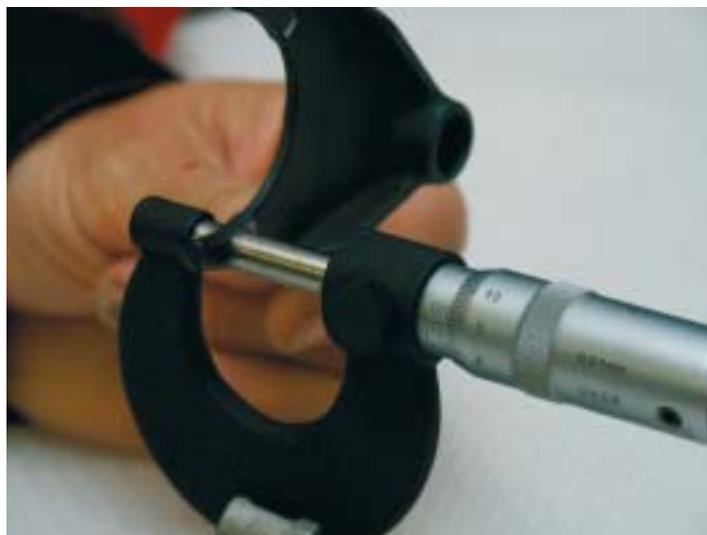
L'esame degli spessori residui delle forchette del cambio ha dato esito positivo. L'usura in questi componenti è leggerissima. Una delle tre forchette, come è possibile osservare, è stata trattata termicamente per resistere maggiormente all'usura.

Il limite di usura previsto in questo punto è pari a 3.950 mm. Si può considerare quindi un'usura quasi nulla di questi componenti, dato che in media lo spessore è pari a 4.060 mm sulle punte estreme delle forchette.

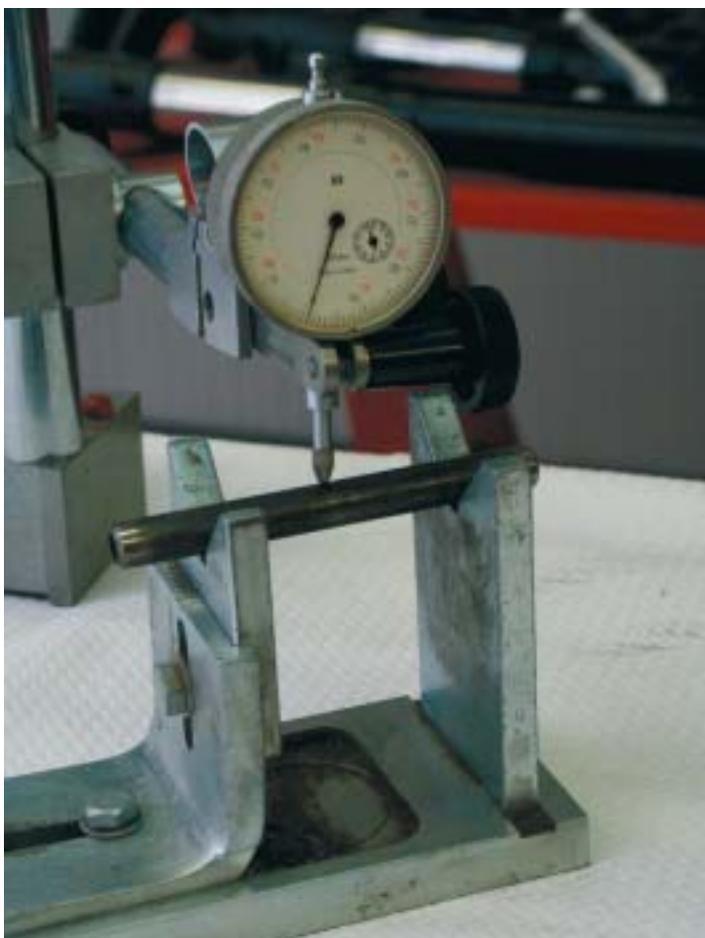
Tra le verifiche effettuate anche quella relativa alla circonferenzialità e alla linearità del corto albero su cui scorrono le forchette del cambio; sembrava nuovo.

È stata eseguita anche una misura dell'eccentricità delle guide su cui scorrono le forchette stesse. Se il massimo valore di eccentricità permesso è pari a 0.020 mm, quello riscontrato ha raggiunto appena i 0.005 mm. Gli alberi di scorrimento erano praticamente indeformati dopo 83000 km. Il pacco frizione, nonostante il chilometraggio elevatissimo, aveva uno spessore pari a 47.32 mm, mentre il limite di usura per lo spessore totale dei dischi è di 46.30 mm. Le catene della distribuzione (a tal proposito ricordiamo che il bicilindrico che equipaggia la Caponord dispone di una catena per cilindro) contengono la loro lunghezza entro 164.95 mm per il cilindro 2 e 165 mm per il cilindro 1.

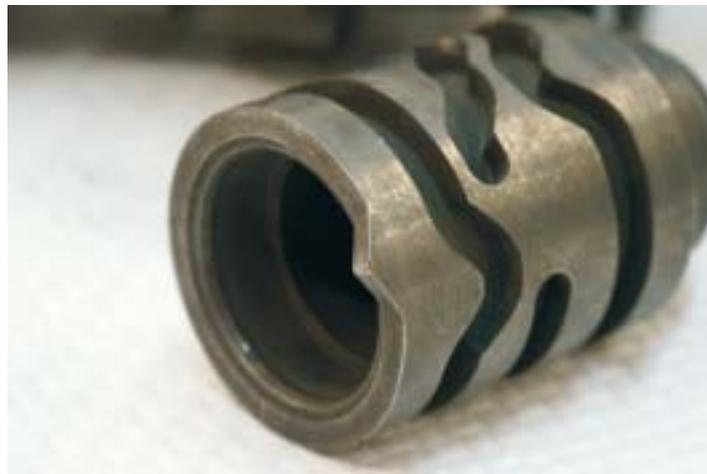
Anche la larghezza delle guide del tamburo selettore è stata misurata: nulla di anormale.

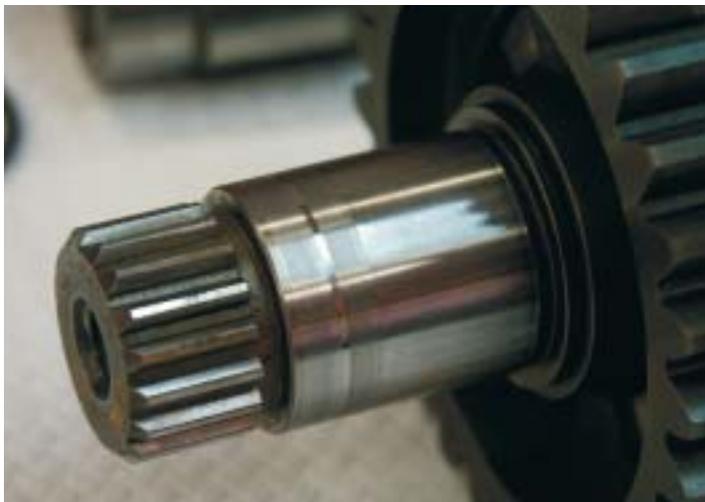
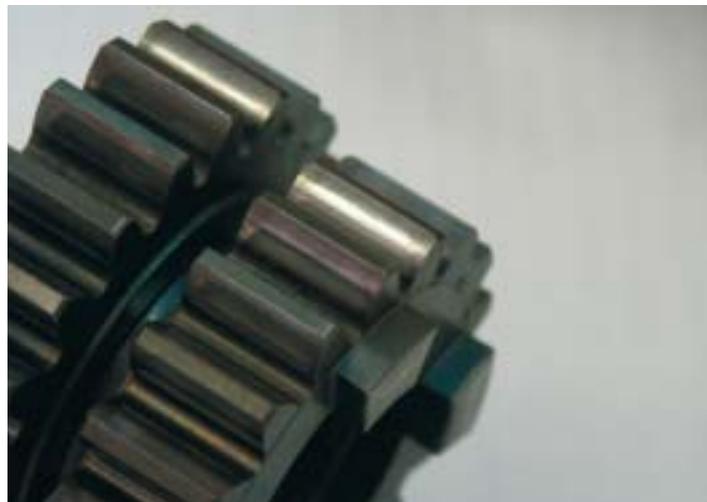
Gli alberi primari e secondari del cambio, ruotando su cuscinetti volventi, non si sono usurati molto. I segni che si notano sono per lo più dovuti allo sfregamento con componenti secondari.

I denti degli ingranaggi, pur presentando, in alcune situazioni, microscopiche crepe sulle loro estremità, non evidenziano segni di pitting.

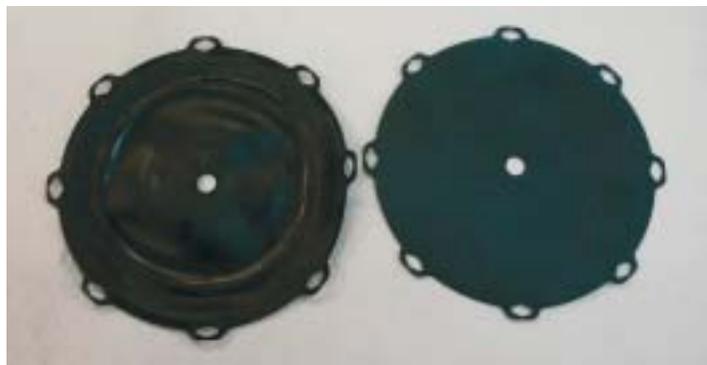
Guarnizioni frizione a confronto. A destra un componente nuovo.

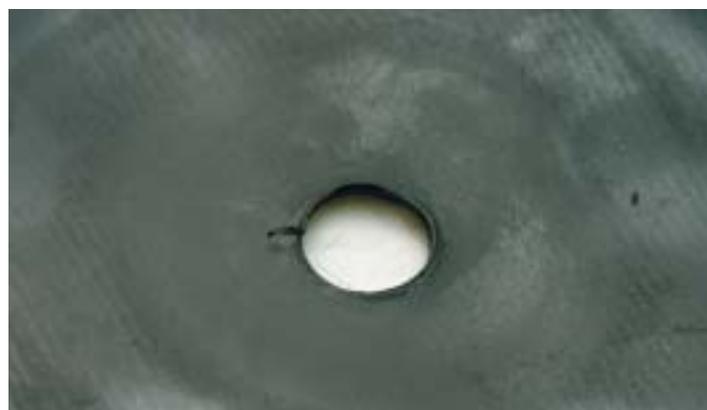
La guarnizione della frizione di questo ETV 1000 ha iniziato a creparsi nei pressi del foro centrale. Ancora pochi chilometri e si sarebbe definitivamente tagliata.

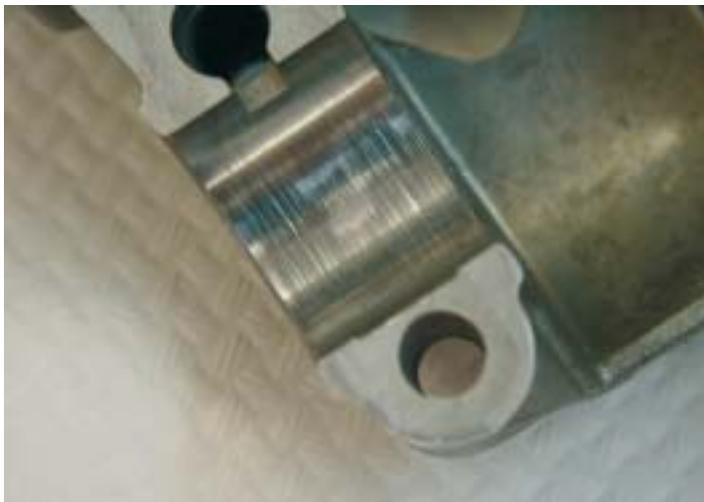
Uno dei cappelli che chiudono i quattro alberi a camme di questo bicilindrico. Seppur evidentemente usurate, le sedi dei perni degli alberi rientravano ancora nelle tolleranze limite.

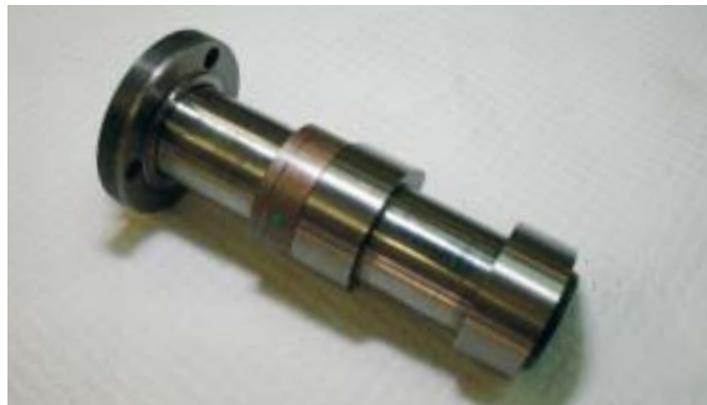
Uno degli alberi a camme. I perni, dopo più di 80000 km, appaiono molto usurati.

valore minimo rilevato è di 23.968 mm. Tale misura è stata riscontrata su uno dei perni dell'albero a camme di scarico del cilindro posteriore. Negli alberi di aspirazione di entrambe le teste non sono stati riscontrati diametri inferiori ai 23.970 mm.

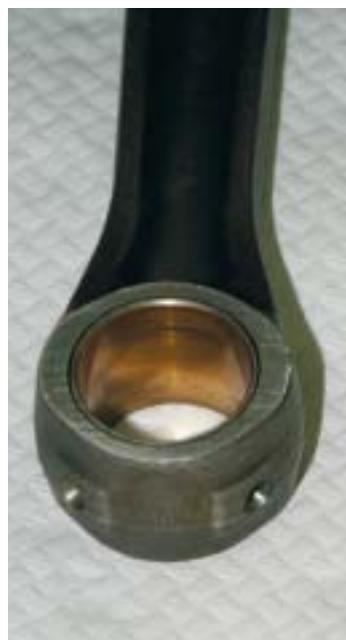
Gli effetti delle forze derivanti dalla combustione sono evidenti sulla bronzina di questa biella.

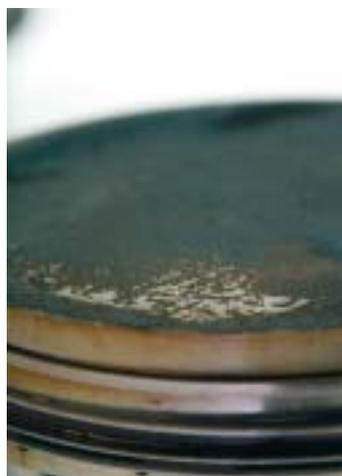
L'immagine si commenta da sola: povero pistone...

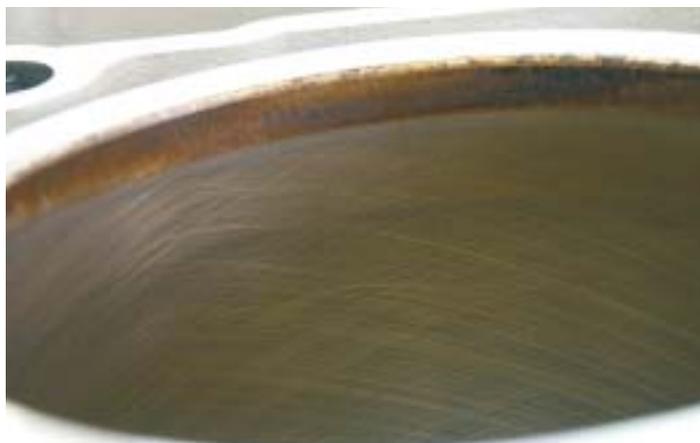
La superficie rettificata dei cilindri sembra non aver subito l'abrasione da parte di fasce e pistone.

pari a 96.92 mm. Per quanto riguarda il cilindro relativo, invece, lo scostamento dal diametro nominale è allineato a quello limite: 9 centesimi di millimetro. Anche la cilindricità non è fuori tolleranza, anzi, il suo valore è vicinissimo allo 0. Sorprendono le fasce, che sulla circonferenza possono consumarsi fino ad un millimetro, prima di essere tassativamente sostituite, ed invece hanno perso solo 0.3, 0.32 e 0.28 mm rispettivamente il primo, il secondo ed il terzo anello. Sul pistone 2 è stato rilevato un diametro minimo di 96.920 mm, mentre il cilindro relativo ha raggiunto anch'esso il limite di usura pari

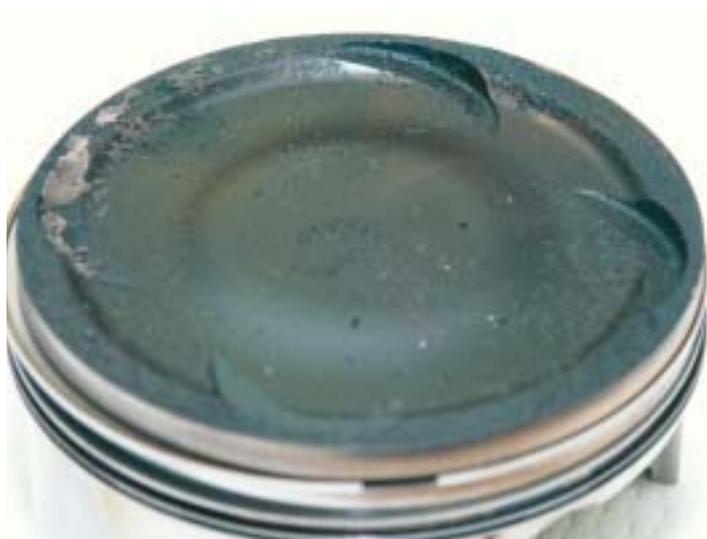
La superficie superiore del pistone posteriore è completamente ricoperta di incrostazioni. Che tale strato abbia permesso un incremento del rapporto di compressione tale da mantenere inalterate nel tempo le prestazioni?

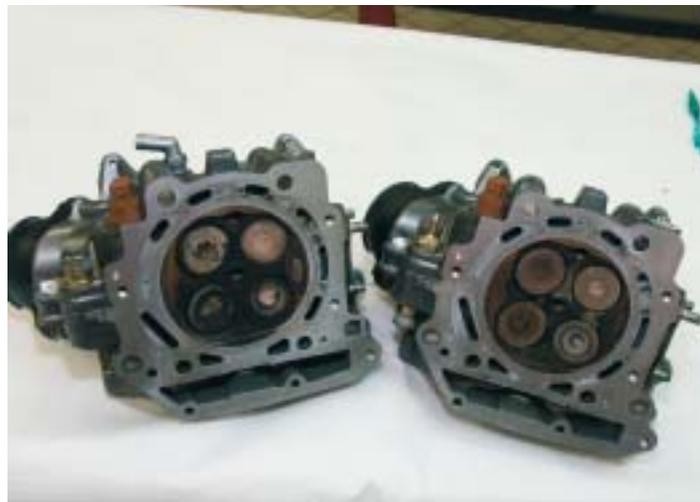
Va subito fatta una considerazione di ordine tecnico. Una delle due testate è stata maggiormente danneggiata, presentando maggiori depositi carboniosi. Ciò è dovuto al fatto che le funzioni di blow by sono affidate ad una piccola condotta flessibile che, aspirando i vapori d'olio dal carter, sfocia nel collettore d'aspirazione in prossimità di una delle due trombette. Di conseguenza i vapori d'olio pescati dal carter non sono equamente suddivisi tra i due cilindri, ma quello posteriore subisce costantemente gli effetti di una miscela più ricca di olio, con evidenti incrostazioni nei con-

dotti e sulle pareti della camera di combustione. Ad incrementare gli effetti sopracitati ha contribuito anche il gommino di tenuta di una delle due valvole d'aspirazione che, essendosi eccessivamente consumato, ha permesso un leggero trafileamento d'olio nel collettore d'aspirazione. Di conseguenza la valvola corrispondente ci è apparsa particolarmente imbrattata e rovinata.

Le due testate. A sinistra quella posteriore. Qui un gommino paraolio danneggiato e la continua aspirazione dei vapori olio dal carter hanno contribuito alla formazione di evidenti incrostazioni.

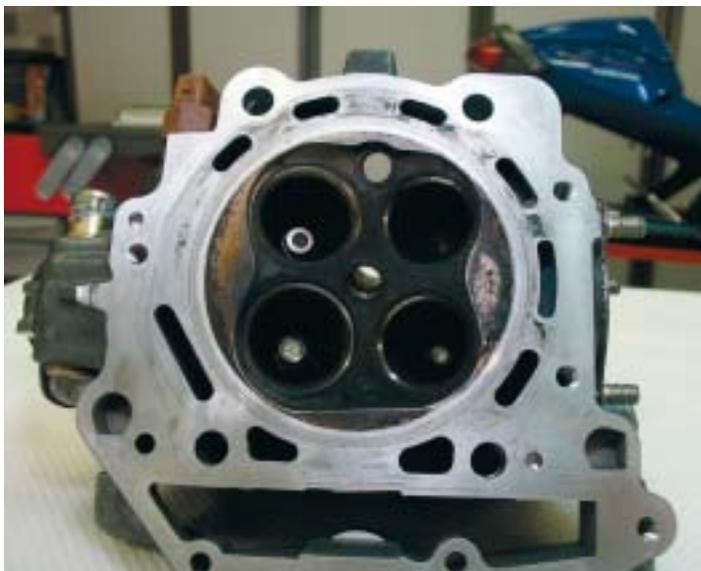
Una delle due teste privata delle quattro valvole. Sono evidenti le incrostazioni anche all'interno dei condotti.

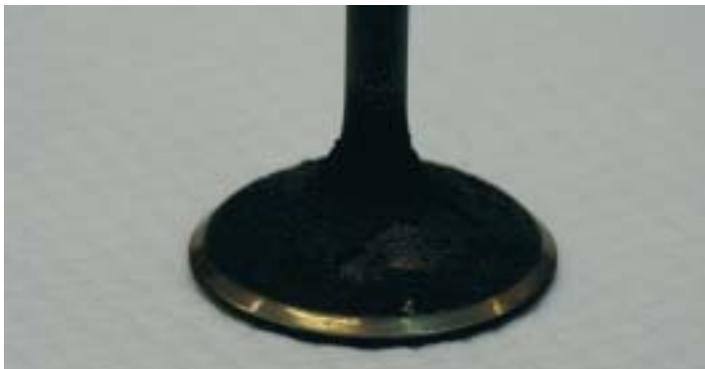
Si noti l'elevatissimo spessore di sporco depositatosi su questa valvola d'aspirazione del cilindro posteriore. Qui il paraolio danneggiato ha causato un anomalo trafilaggio d'olio nel cilindro, ed il primo elemento a soffrirne è stata proprio la valvola visibile nella foto.

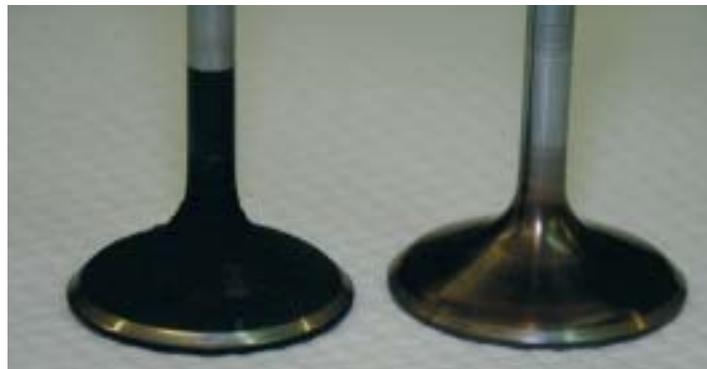
Un confronto tra la valvola incrostata ed una nuova.
