UN VIAGGIO... A CAPONORD

Analisi delle usure riscontrate sul propulsore di una Aprilia ETV 1000 Caponord che ha raggiunto la lodevole percorrenza di 80000 km

Testi e foto: Daniele Dimiccoli

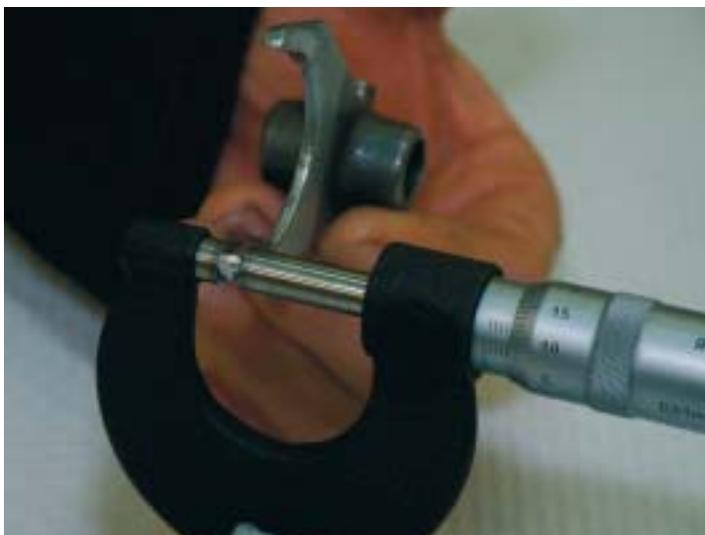
L'esame degli spessori residui delle forchette del cambio ha dato esito positivo. L'usura in questi componenti è leggerissima. Una delle tre forchette, come è possibile osservare, è stata trattata termicamente per resistere maggiormente all'usura.

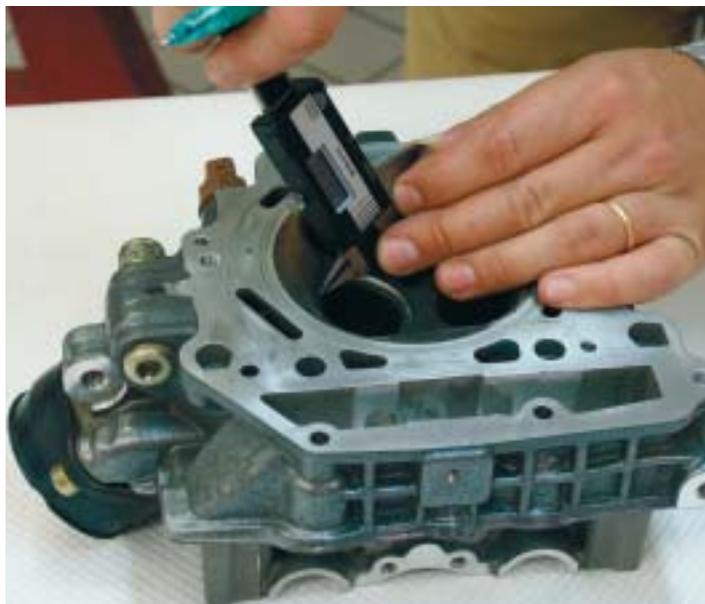
Un momento della misura dello spessore delle sedi valvole.
